Title: Przeobrażenia systemu wodnego w dolinie Liswarty koło Krzepic w okresie ostatnich 700 lat pod wpływem działalności człowieka

PRZEOBRAŻENIA SYSTEMU WODNEGO W DOLINIE LISWARTY KOŁO KRZEPIC W OKRESIE OSTATNICH 700 LAT POD WPŁYWEM DZIAŁALNOŚCI CZŁOWIEKA

Fajer M. **Transformations of the water system in the Liswarta River Valley near Krzepice during the last 700 years under the influence of human activity.** The analysis of archival maps and historical sources as well as field studies demonstrate that the Liswarta River water system near Krzepice has undergone significant natural and anthropogenic transformations in the past 700 years. The broad flat floor of the valley, which only has a slight gradient within that reach, is prone to becoming boggy. Within the valley floor, there are two alluvial fans: of the Bieszczka River and of the stream flowing from Kuźniczka. In the past, the Liswarta River channel, which had a small longitudinal gradient, was characterised by considerable sinuosity and a natural tendency to branch out. For military (defence) reasons, a multi-channel river pattern and marshes were maintained there; reservoirs and polders were constructed as well and the

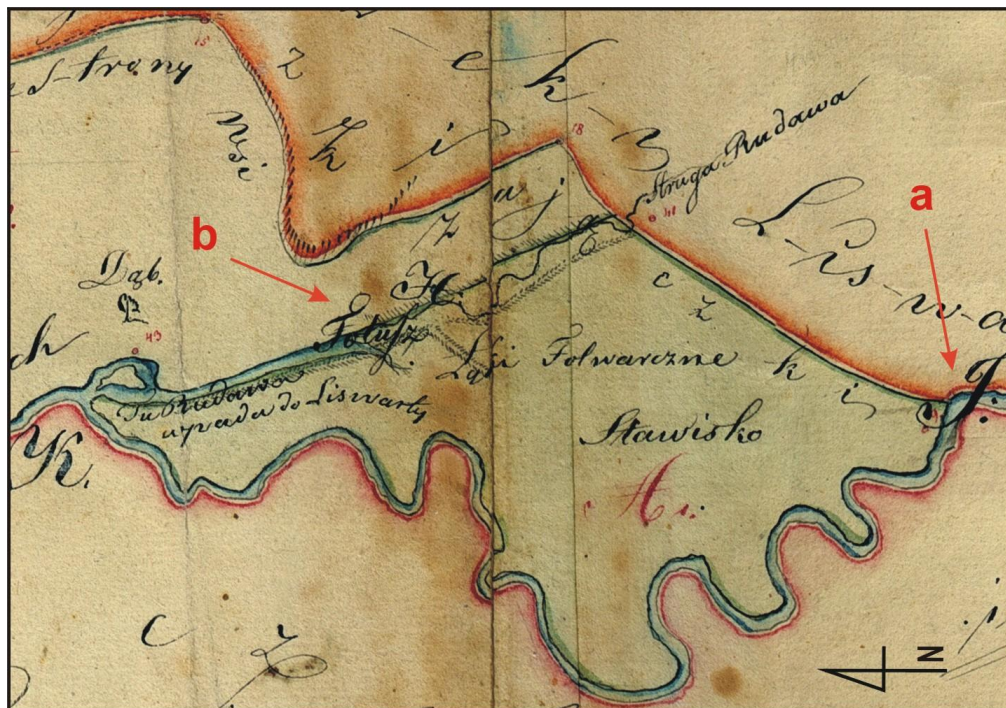
Rys. 4. Fragment *Planu sytuacyjnego Sporu...* (1837) w okolicy młyna Folszowego:

a – ujście koryta Liswarty z zachodniego szlaku odpływu do dawnego systemu meandrowego, b – lokalizacja młyna Folszowego (ze zbiorów AGAD, ZK 402, sygn. 112-2)

Fig. 4. Fragment of *Planu sytuacyjnego Sporu...* (1837) near the Folszowy mill:

a – the mouth of the Liswarta River channel from the western drainage route into the former meander system, b – the location of the Folszowy mill (from the AGAD collection, ZK 402, Ref. No. 112-2)

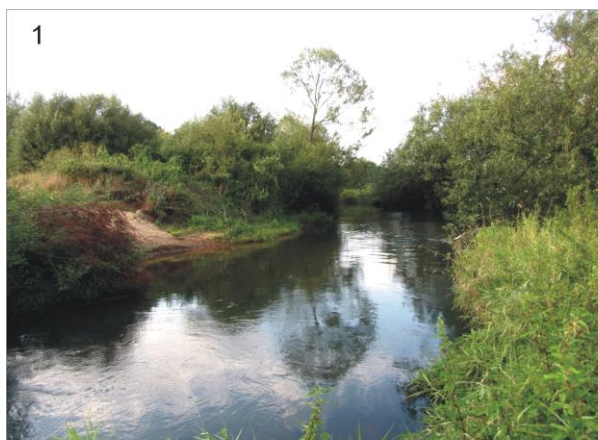
Fot. 1. Odcinek meandrującego, znaturyzowanego koryta Liswarty poniżej młyna Marcelin. Po lewej stronie piaszczysty wał meandrowy poddany niekontrolowanej eksploatacji (fot. M. Fajer)

Poniżej młyna Marcelin współczesne koryto Liswarty meandruje (fot. 1), wzrastają krzywizny meandrów. Podczas wezbrań powodziowych w strefie międzywała są deponowane piaszczyste osady, dochodzi tam także do krewasowania brzegów koryta i powstawania rozcięć w wałach przeciwpowodziowych.
